**INFORME DE ENSAYO**

No. LENC - 24 - I 0241

| NOMBRE:<br>NAME: | TEJAS CRISTAL | CONTACTO:<br>CONTACT: | Yeyson Orozco Orozco |

| Ensayo<br><i>Test</i> | Verificación de deformación de las ondulaciones<br><i>Verification of corrugation deformation</i> | Método<br><i>Method</i> | Método interno |

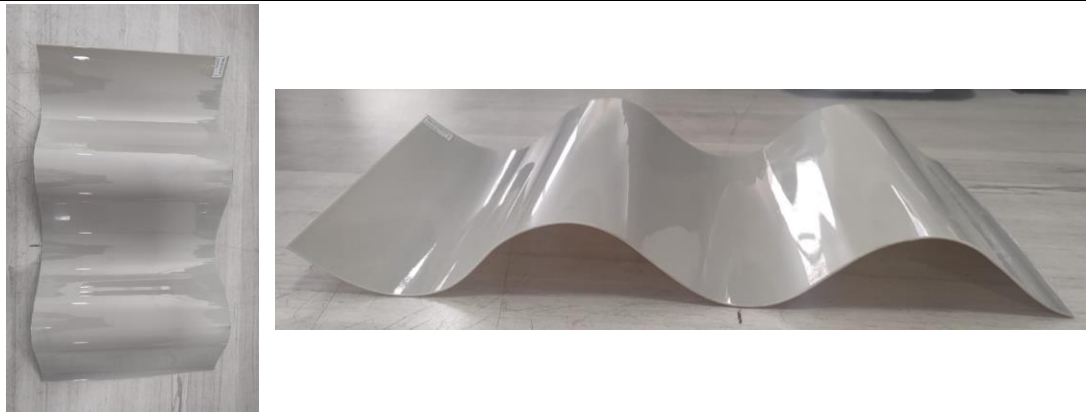
| Identificación Interna<br><i>Internal Identification</i> | LENC - 24 - I 0241 - 03 | | | |

| Descripción muestra<br><i>Sample description</i> | Teja plástica | | | |

| Ensayo<br><i>Test</i> | Verificación de deformación de las ondulaciones<br><i>Verification of corrugation deformation</i> | Método<br><i>Method</i> | Método interno |

| Resultado / Result | | | | |
|---|---|---|---|---|
| 72,0 | 53,42 | 1,316 | 53,23 | 1,293 |

| Observación / Observation |
|---|
| El ensayo se dividió en 3 ciclos de 24 horas sin interrupción, cada ciclo cuenta con una temperatura inicial desde 0°C y sube hasta 50°C en 12 horas, luego en las siguientes 12 horas vuelve a 0°C para comenzar de nuevo el ciclo. |

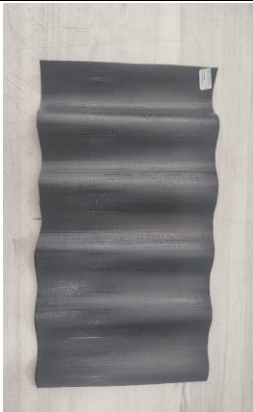
| Identificación Interna<br><i>Internal Identification</i> | LENC - 24 - I 0241 - 04 | | | |

| Descripción muestra<br><i>Sample description</i> | Teja plástica | | | |

| Ensayo<br><i>Test</i> | Verificación de deformación de las ondulaciones<br><i>Verification of corrugation deformation</i> | Método<br><i>Method</i> | Método interno |

| Resultado / Result | | | | |
|---|---|---|---|---|
| 72,0 | 20,41 | 1,788 | 20,46 | 1,802 |

| Observación / Observation |
|---|
| El ensayo se dividió en 3 ciclos de 24 horas sin interrupción, cada ciclo cuenta con una temperatura inicial desde 0°C y sube hasta 50°C en 12 horas, luego en las siguientes 12 horas vuelve a 0°C para comenzar de nuevo el ciclo. |

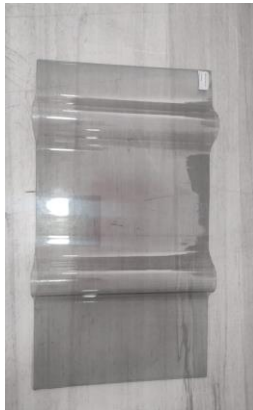
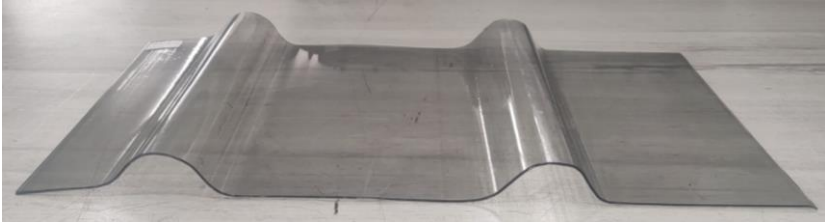
| Identificación Interna<br><i>Internal Identification</i> | LENC - 24 - I 0241 - 05 | | | | |

| Descripción muestra<br><i>Sample description</i> | Teja plástica | | | | |

| Ensayo<br><i>Test</i> | Verificación de deformación de las ondulaciones<br><i>Verification of corrugation deformation</i> | Método<br><i>Method</i> | Método interno |

| Resultado / Result | | | | |
|---|---|---|---|---|
| 72,0 | 31,69 | 1,667 | 31,17 | 1,691 |

| Observación / Observation |
|---|
| El ensayo se dividió en 3 ciclos de 24 horas sin interrupción, cada ciclo cuenta con una temperatura inicial desde 0°C y sube hasta 50°C en 12 horas, luego en las siguientes 12 horas vuelve a 0°C para comenzar de nuevo el ciclo. |

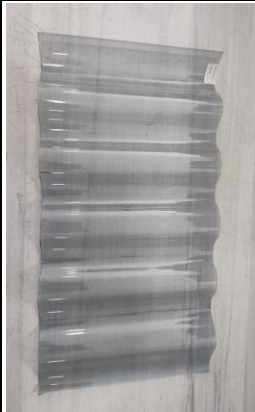
| Identificación Interna<br><i>Internal Identification</i> | LENC - 24 - I 0241 - 06 | | | | |

| Descripción muestra<br><i>Sample description</i> | Teja plástica | | | | |

| Ensayo<br><i>Test</i> | Verificación de deformación de las ondulaciones<br><i>Verification of corrugation deformation</i> | Método<br><i>Method</i> | Método interno |

| Resultado / Result | | | | |
|---|---|---|---|---|
| 72,0 | 22,53 | 1,520 | 22,19 | 1,487 |

| Observación / Observation | |
|---|--|
| El ensayo se dividió en 3 ciclos de 24 horas sin interrupción, cada ciclo cuenta con una temperatura inicial desde 0°C y sube hasta 50°C en 12 horas, luego en las siguientes 12 horas vuelve a 0°C para comenzar de nuevo el ciclo. | |
